# Tillförlitlighet för automatiska vattensprinkler- anläggningar

**Djupstudie av MSB:s insats-  
rapporter avseende bränder i  
byggnader som är försedda med  
automatiska vattensprinklersystem**

Markus Melin  
Brandingenjör/Civilingenjör riskhantering  
Brandkonsulten AB

Stockholm 2017

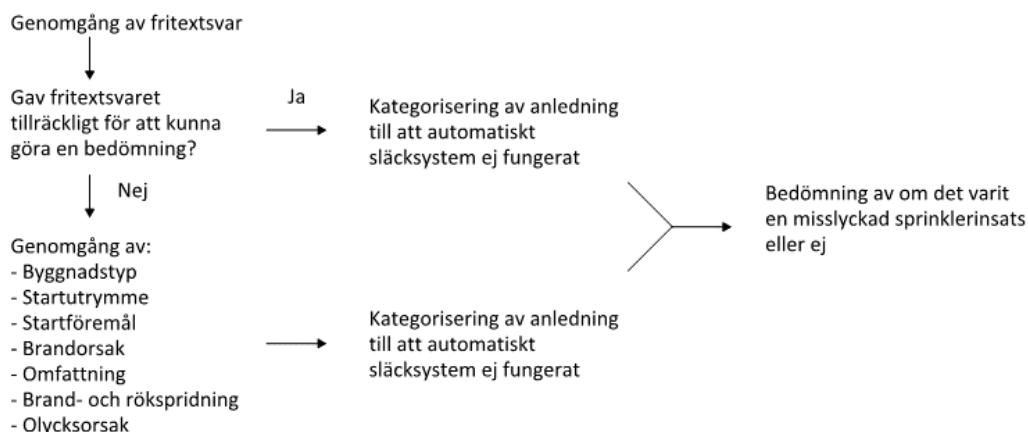
De 611 insatserna analyseras genom att systematiskt gå igenom dessa för att kunna avgöra huruvida om det varit en misslyckad vattensprinklerinsats eller inte. Förutom utifrån fritexten kan detta framförallt analyseras utifrån omfattning, brandorsak, startföremål, brandspridning, rökspridning, olycksorsak och olycksförlopp. Arbetsgången för genomgången och analysen framgår av nedanstående flödesschema:

Figur 1 – Flödesschema för arbetsgången för genomgång och analys av insatsrapporterna.
